Rathaus Mainz

Natursteinsanierung

Vortrag von Prof. Dipl.-Ing. Karlotto Schott

Schaden an der Natursteinbekleidung am Rathaus Mainz

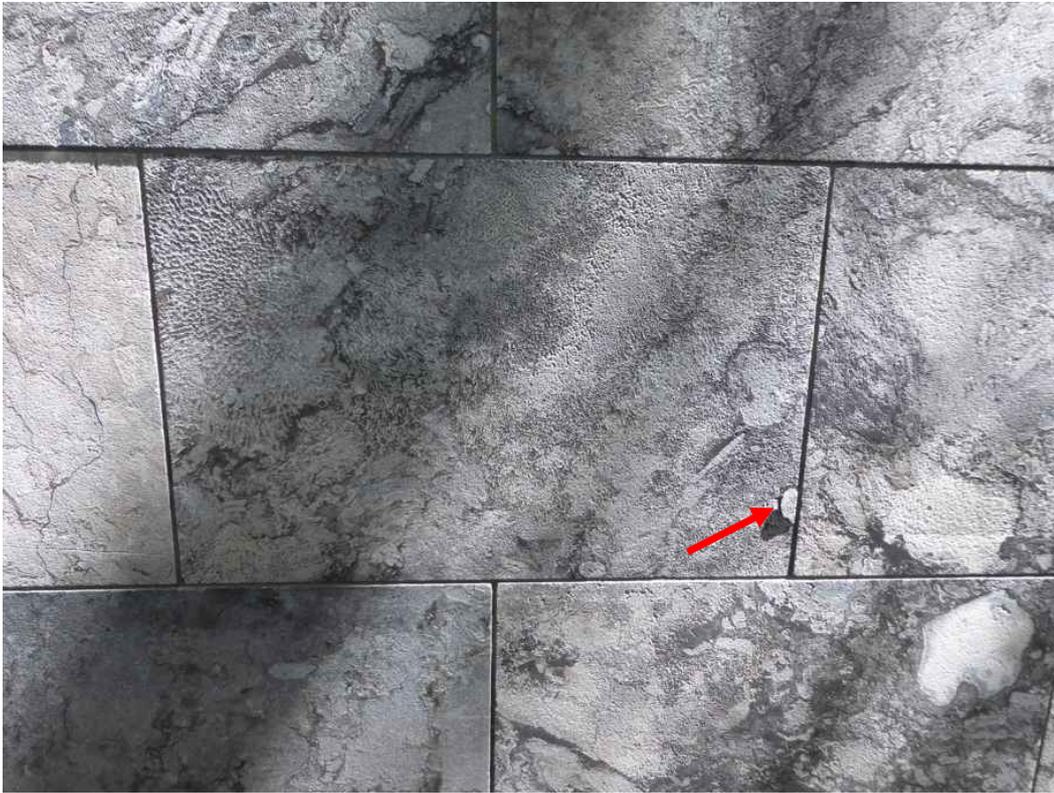
Typischer Natursteinbekleidung mit Ankerdornausbruch und Verformung

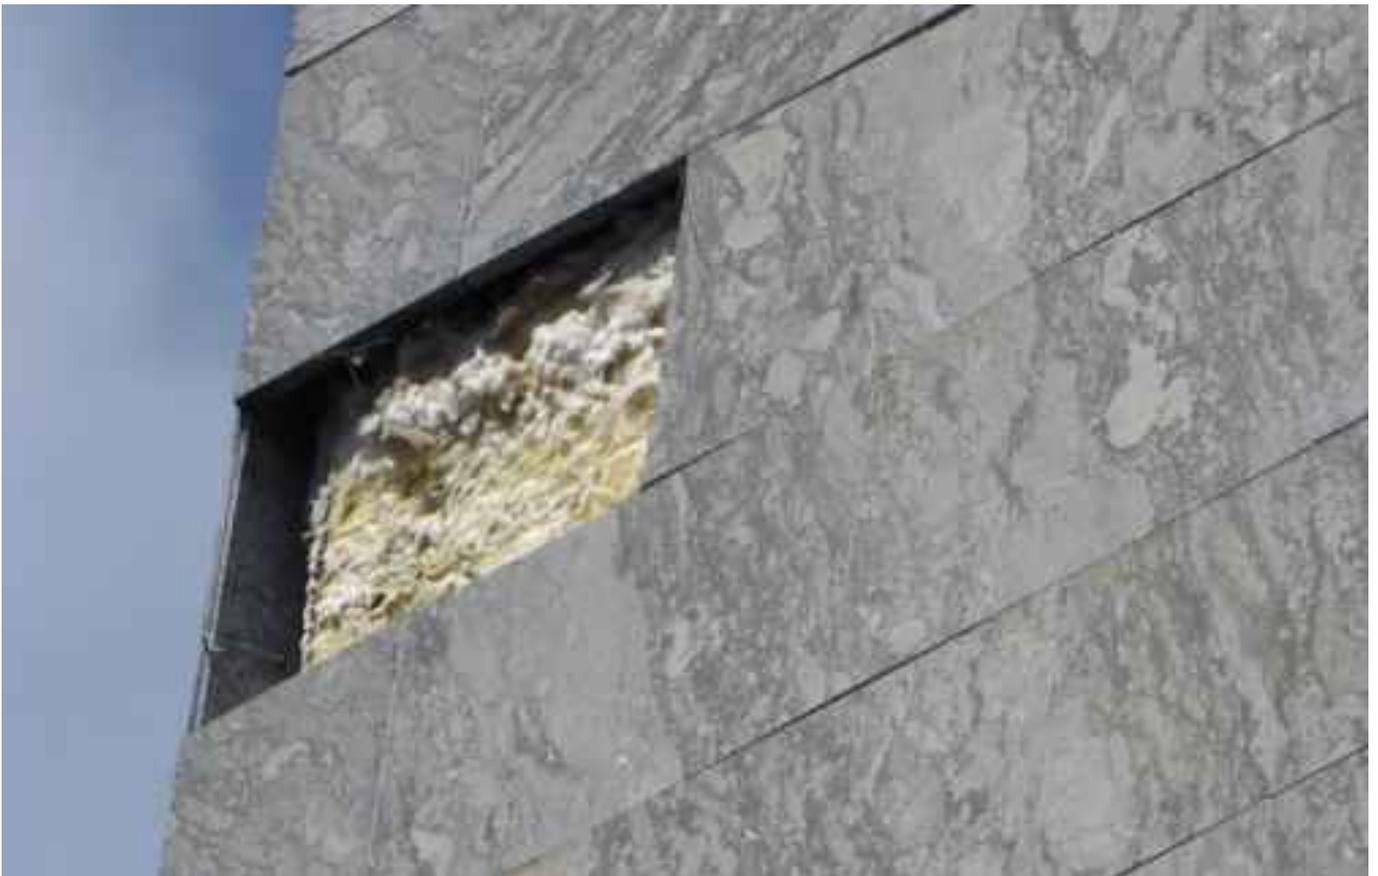
Abgestürzter Stein

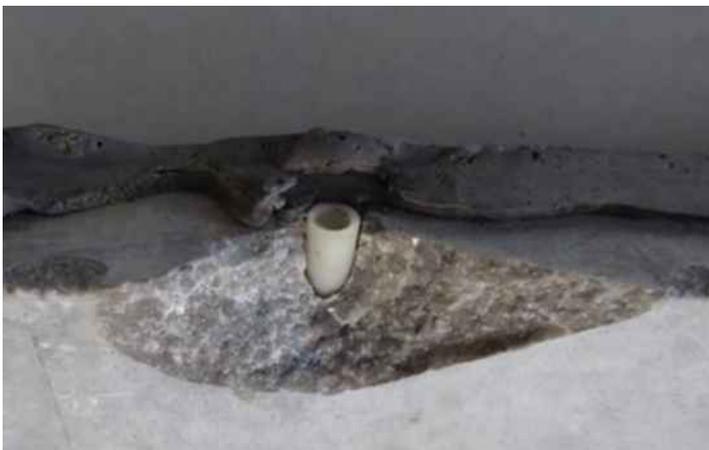
Am Befestigungsdorn ausgebrochener Stein

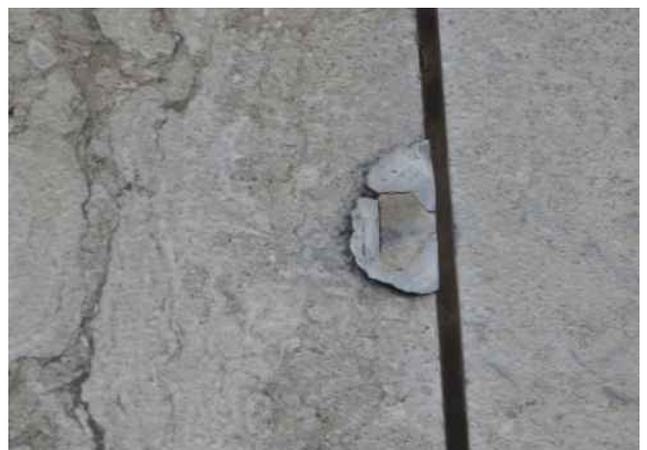
Ankerdornausbruch

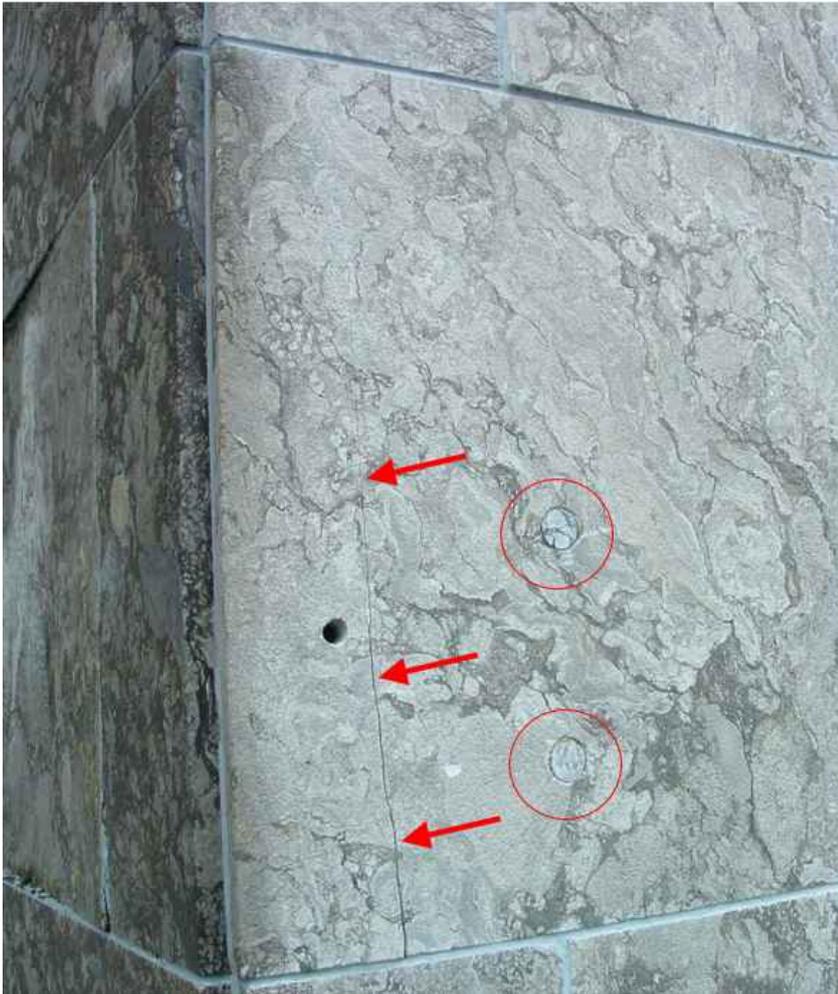
Riss, Befestigung nur über Fugenmaterial

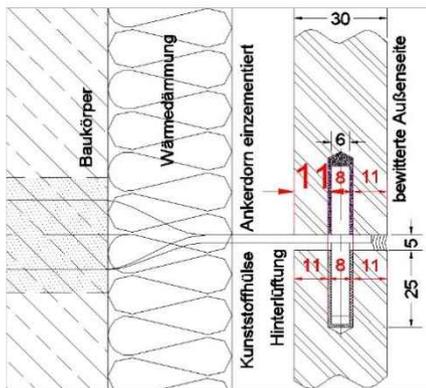
Normalbereich mit der Bestandsplatte mit 30 mm Plattenstärke

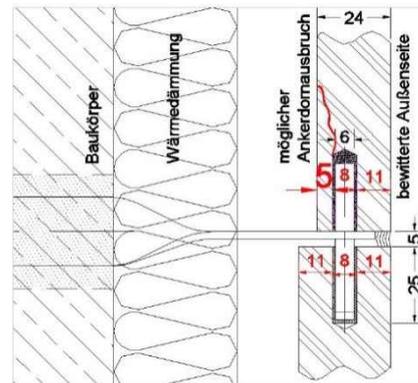
Plattenstoß mit einer 24 mm und 30 mm dicken Platte

Dünnere und dickere Steine müssen unterschiedlich gebohrt werden. Der Lochabstand für die Aufhängung der Steine muss von außen gemessen immer gleich sein, damit die äußere Ebene der Bekleidung bündig ist. So verbleibt bei der Montage einer dünneren Platte von z. B. 24 mm Dicke für die Dornhalterung nur eine Steindicke von 5 mm, mit der der Dorn überdeckt wird (siehe das Beispiel einer 24 mm dicken Platte). Diese verbleibende Steindicke ist für die Standsicherheit der Steinplatte zu gering und es kommt zu inneren Ankerdornausbrüchen, die über die Hinterlüftung nach unten fallen und sich auf dem Geländeanschluss wiederfinden.

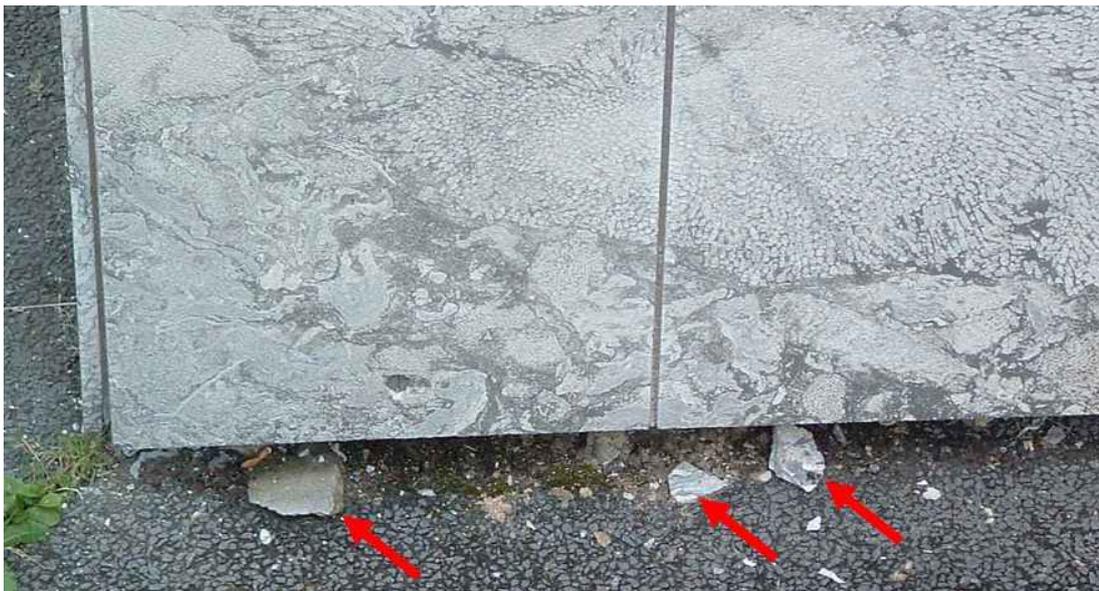
Steinsplitter, die von inneren Dornausbrüchen im Entlüftungsraum nach unten fallen.

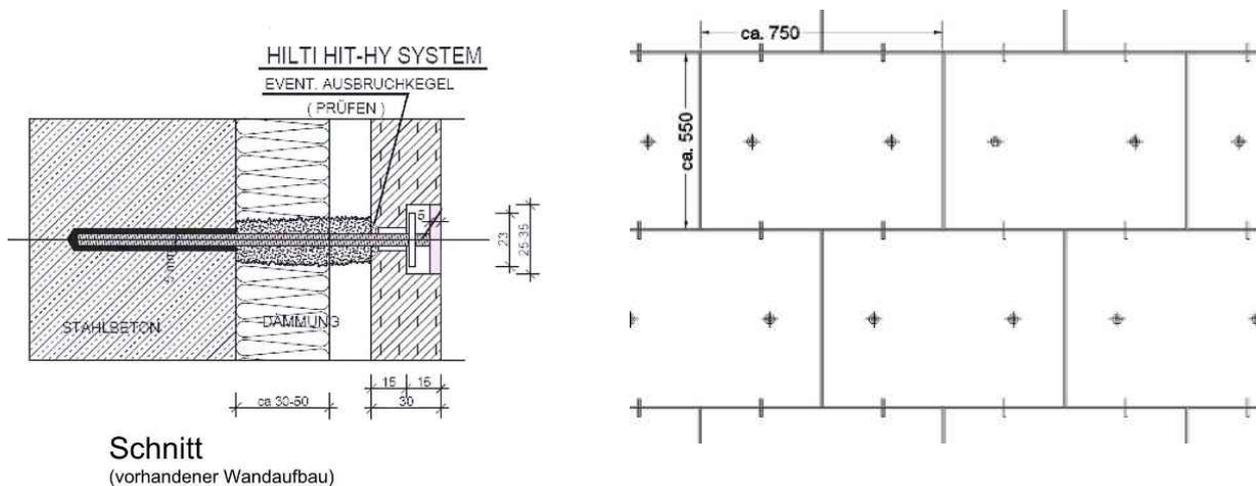
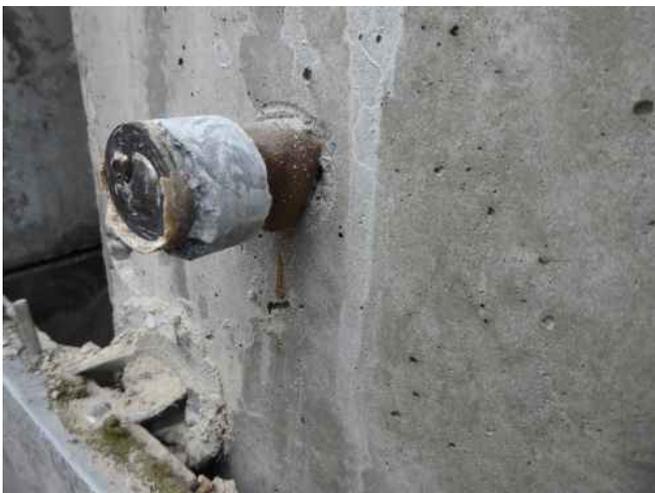
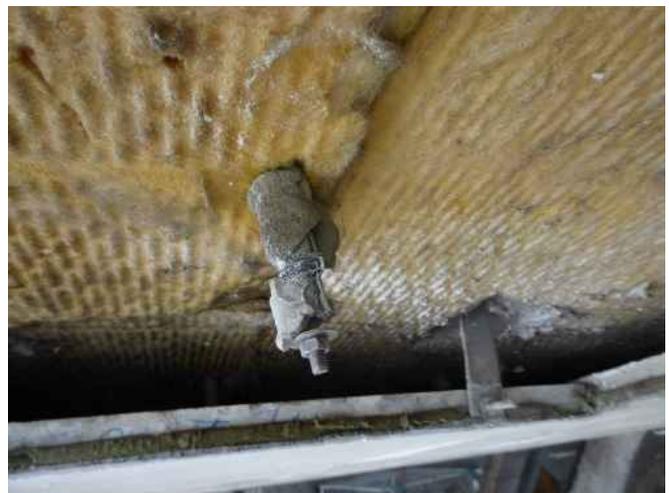
Ausführungsdetail

Die Stadt Mainz ließ von 1996 bis 2017 die geschädigten Natursteinplatten nach dem unten aufgezeigten Detail mit den Injektionsankern Hilty-HY nachverankern. Mit dieser Methode können zwar gebrochene Steinteile mechanisch wieder befestigt werden, aber der Stein wird dadurch – je nach Anzahl der zusätzlichen Befestigungen – in jeder Nachverankerung als Festpunkt gehalten. Mit jeder verklebten Nachverankerung kommt für die Steinplatte ein weiterer Festpunkt hinzu. Dadurch wird das System statisch überbestimmt und der Naturstein mit unkontrollierbaren Spannungen belastet.

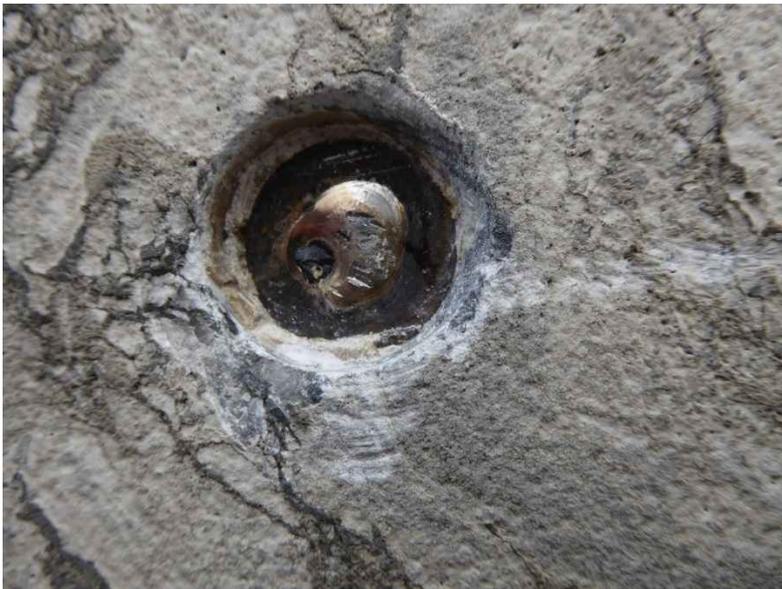
Stufenbohrung für die Nachverankerung mit eingeklebtem Injektionsanker

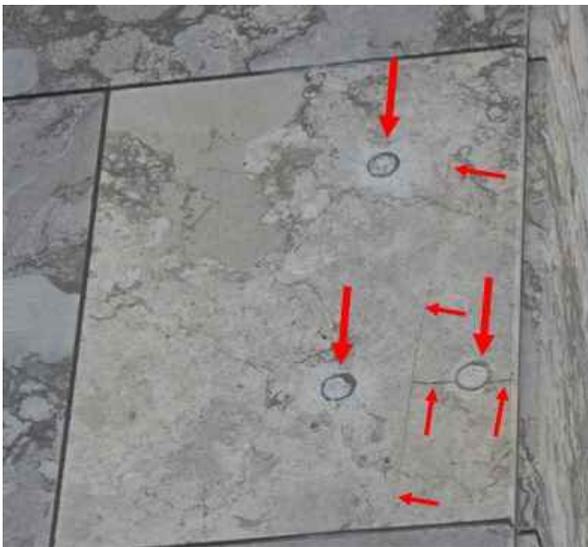
3 Nachverankerungen und 2 Risse

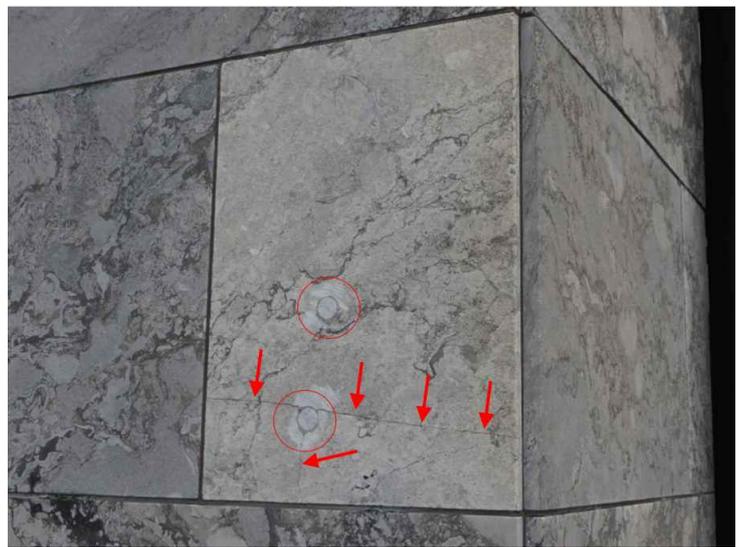
2 Nachverankerungen und 2 Risse

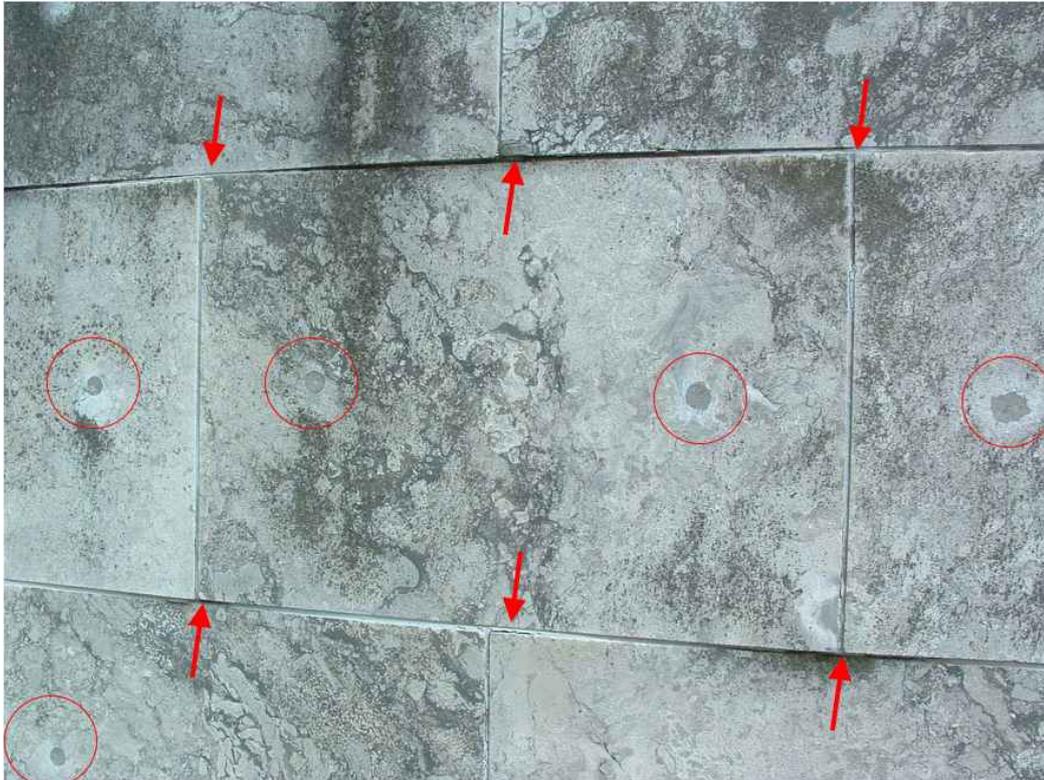
An Natursteinbekleidungen können Steine mit Verbiegungen beobachtet werden, die oftmals mehr als 2 cm betragen. Infolge ihres kristallinen Gefüges kann es besonders bei Marmorgesteinen, aber auch bei Kalkgesteinen zu diesen Verformungen kommen. Diese sind nicht nur optisch unansehnlich, sondern führen auch zu einer Entfestigung des Steinmaterials.

Die Steinverformungen sind mit ca. 2-2,5 cm Durchbiegungen erkennbar.

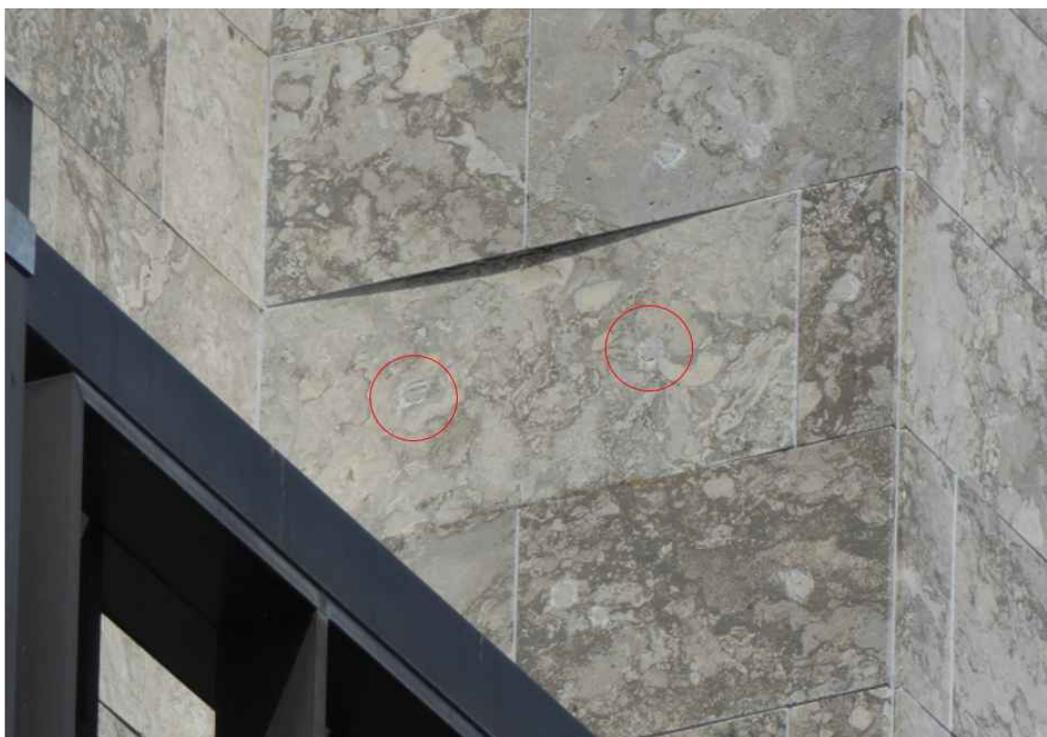
Steindurchbiegung 2- 2,5 cm

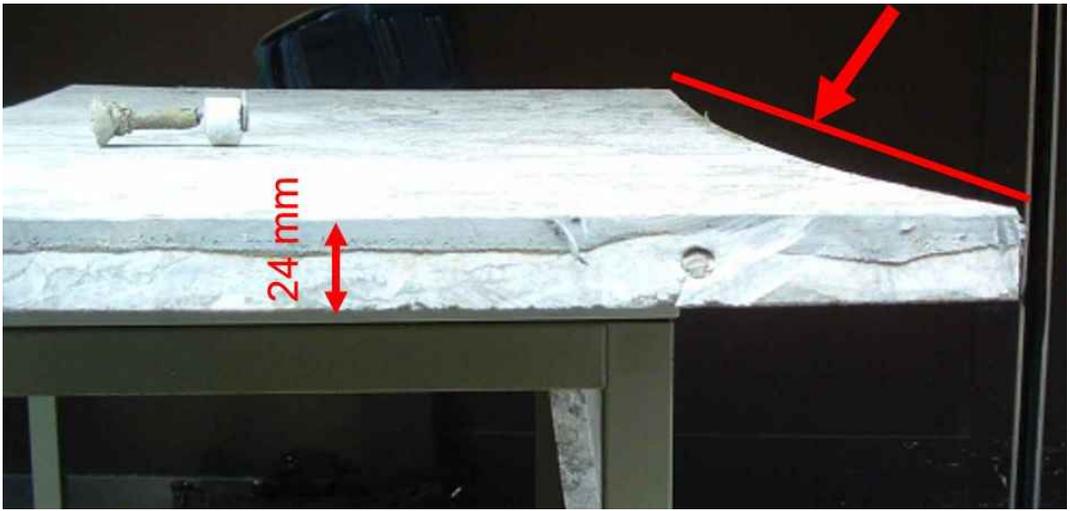
Die Steindicke ist 24 mm, der Stein ist 22 mm verbogen

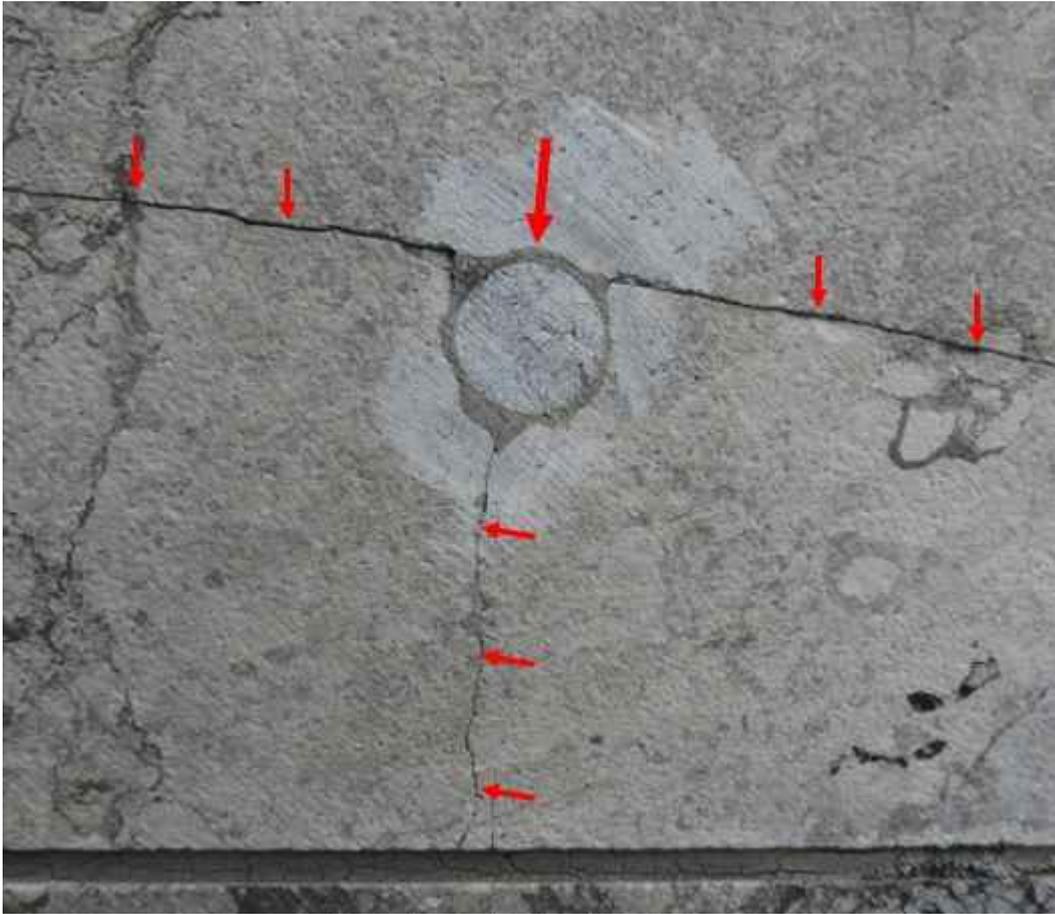
Nachverankerung mit neuen Rissen, die dadurch entstanden sind.

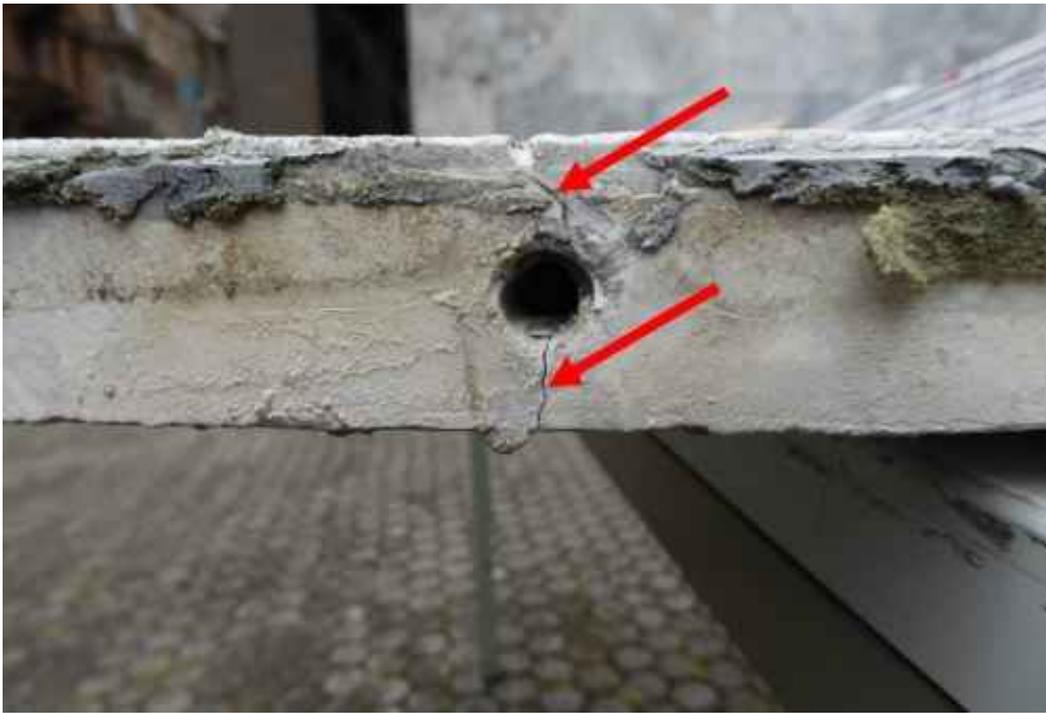
Dornankerloch mit Rissbildungen, die durch die Nachverankerung entstanden sind.

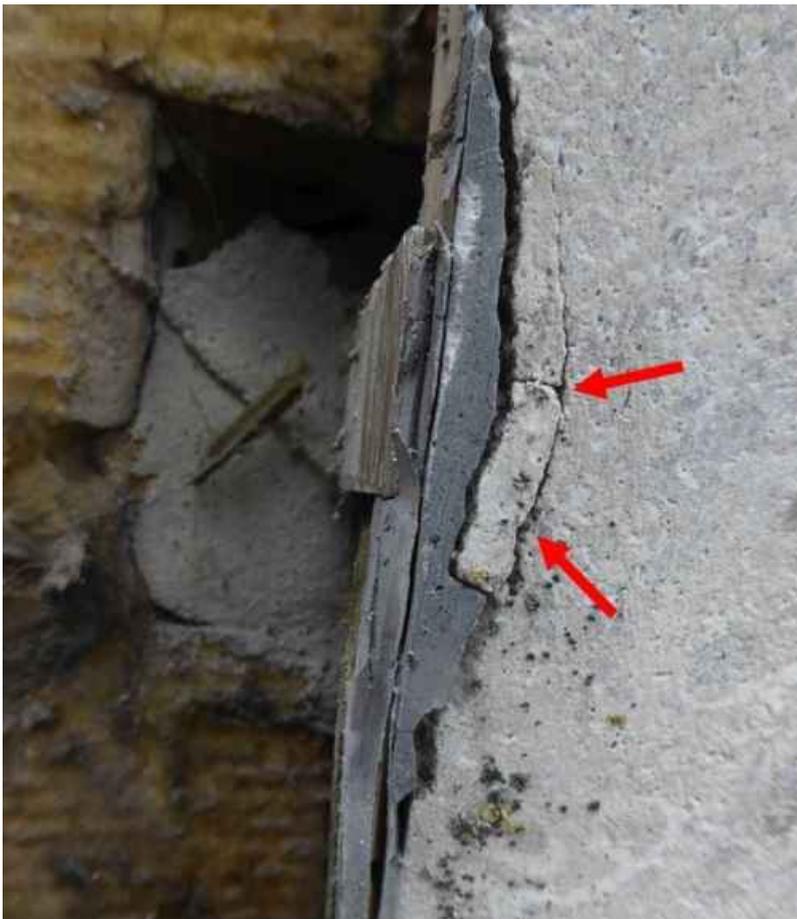
Steinausbruch am Ankerdorn

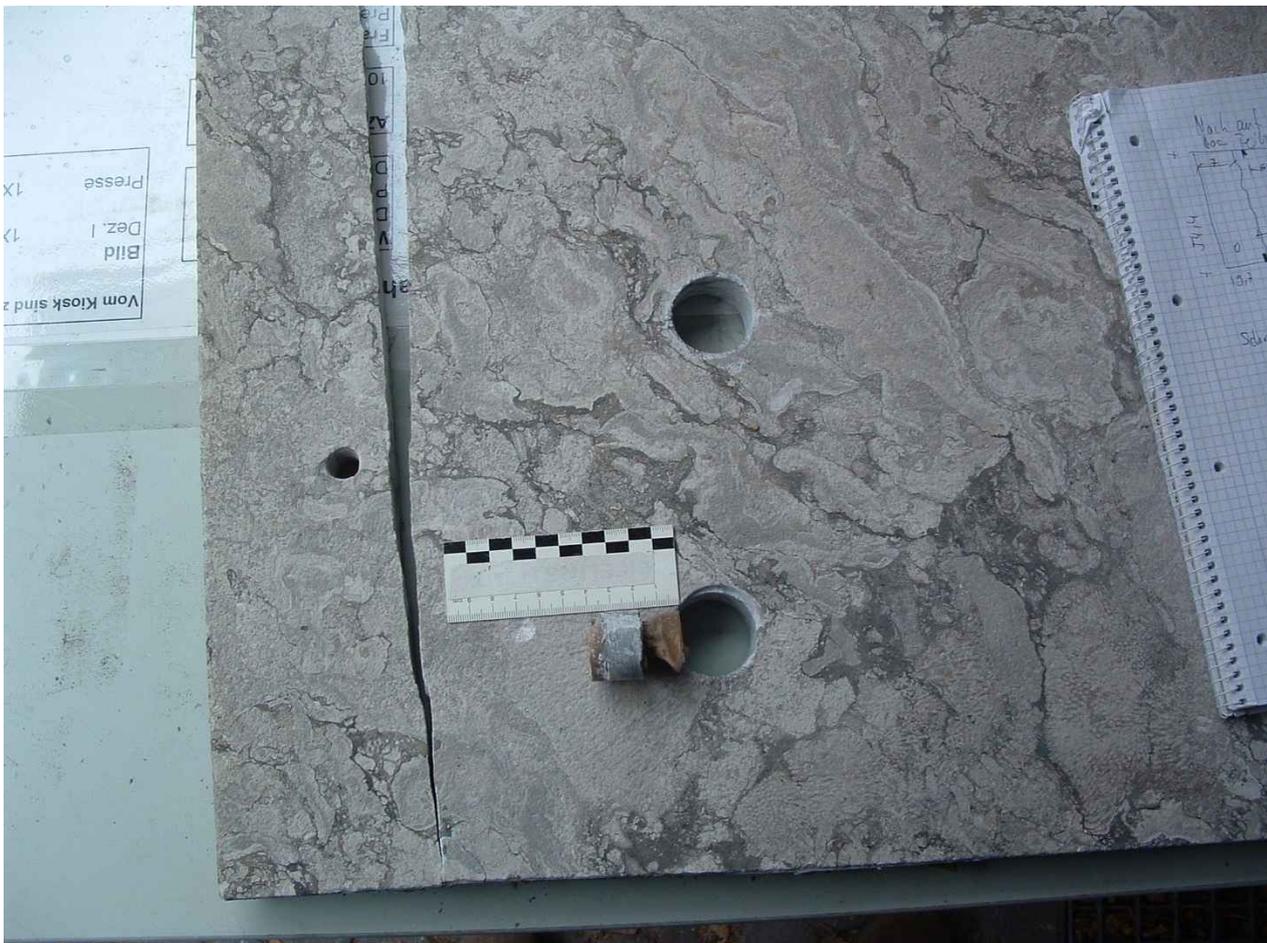
gebrochener Stein mit 2 Nachverankerungen

Eine früher durchgeführte Sanierung der Natursteinbekleidung mit Nachverankerungen hat nur einen zeitweisen Erfolg gezeigt. Dabei wurde jede gebrochene Steinplatte wieder mit dem Baukörper verankert und über eine kurze Zeit vor einem Teilabsturz gesichert. Danach traten jedoch neue Rissbildungen auf, die wieder eine Gefährdung durch einen Absturz von Fassadenteilen bedeuteten. Daher muss die gesamte Steinbekleidung, bestehend aus dem norwegischen Kalkstein Porsgrunn, ausgetauscht werden.

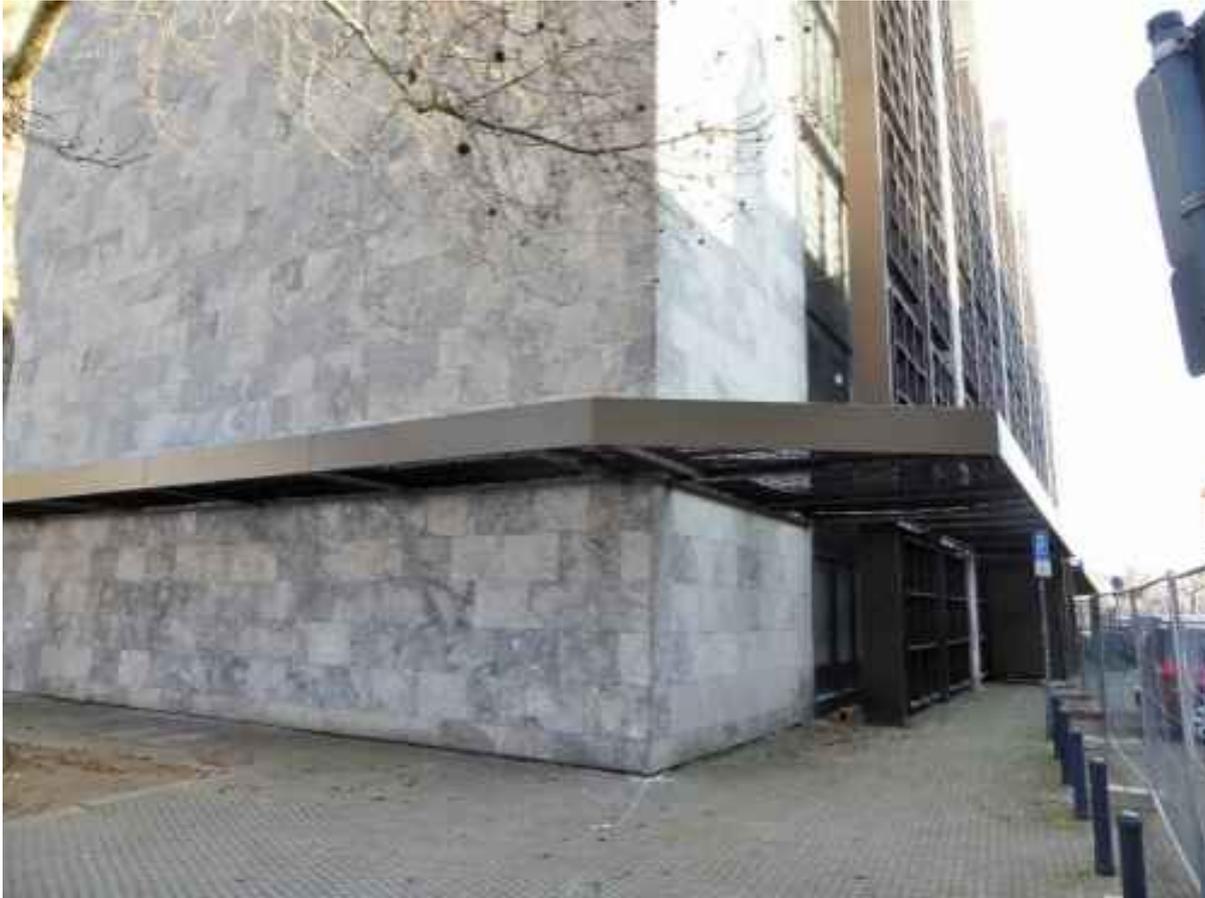
Aufgehängtes Schutzdach rings um das Gebäude, mit Netzen gegen Steinabsturz

Der Stein ist im Zeitraum nach der Nachverankerung am Baukörper teilweise durchgebrochen. Um die Gefahr von Verletzungen oder Beschädigungen zu verhindern, wurde rings um das Gebäude eine Absturzsicherung in Form eines auskragenden Schutzdachs errichtet.
