Rathaus Mainz

Natursteinsanierung

Vortrag von Prof. Dipl.-Ing. Karlotto Schott

Schaden an der Natursteinbekleidung am Rathaus Mainz

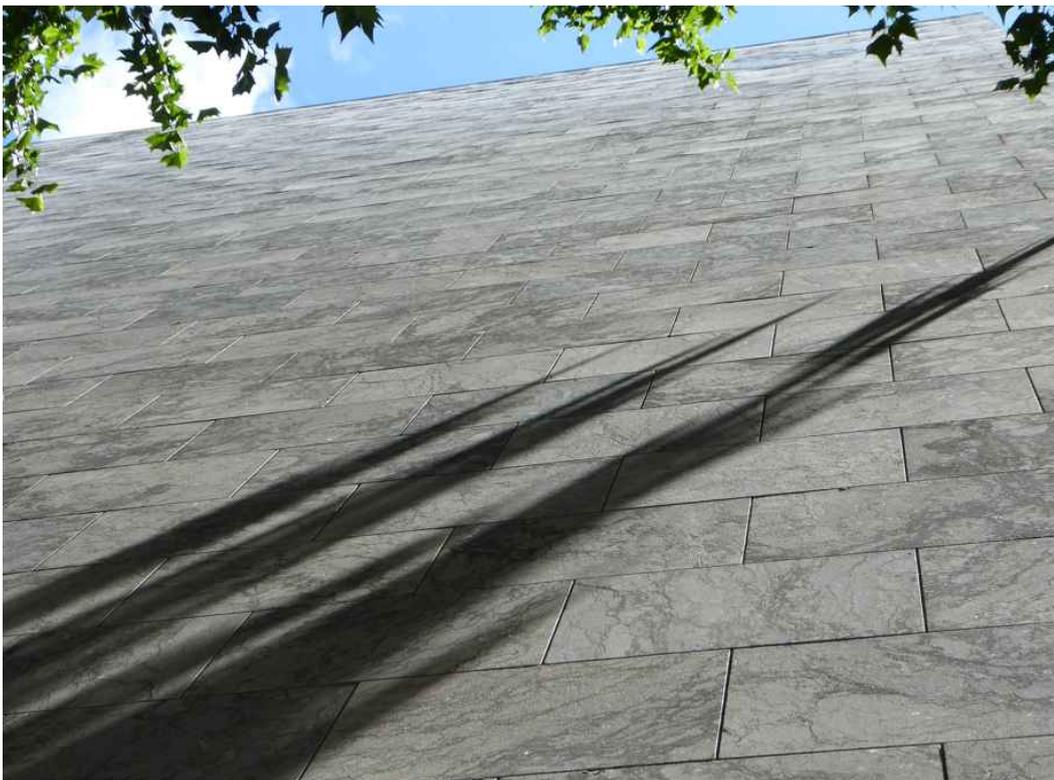
Typischer Natursteinbekleidung mit Ankerdornausbruch und Verformung

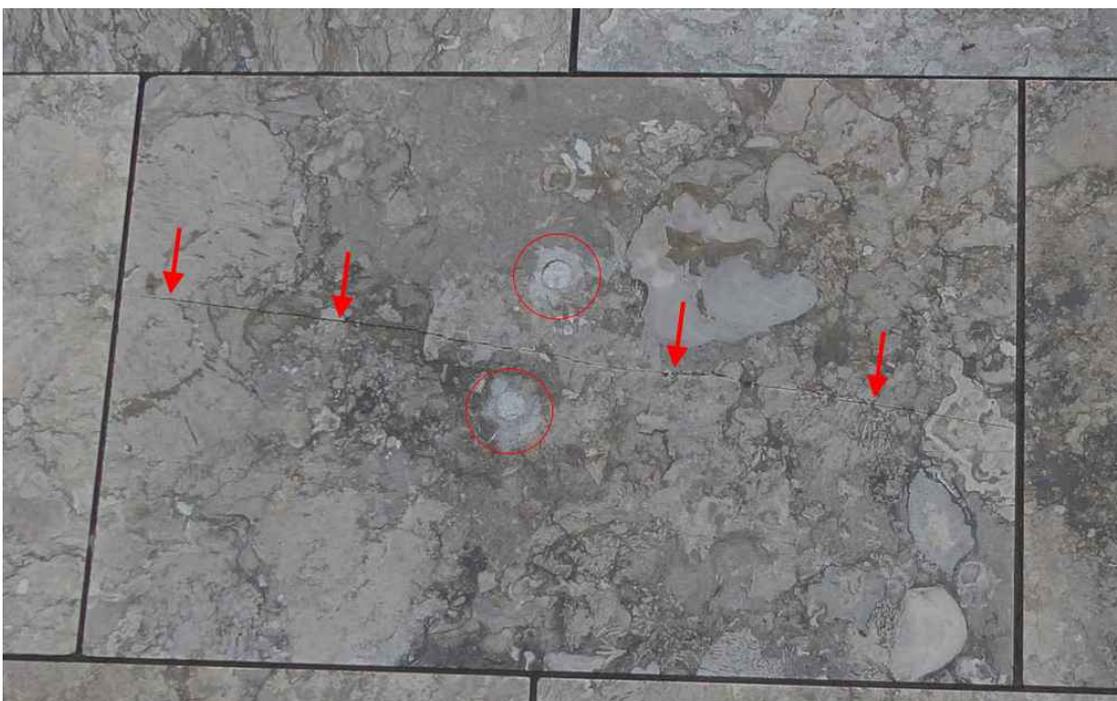
An Natursteinbekleidungen können Steine mit Verbiegungen beobachtet werden, die oftmals mehr als 2 cm betragen. Infolge ihres kristallinen Gefüges kann es besonders bei Marmorgesteinen, aber auch bei Kalkgesteinen zu diesen Verformungen kommen. Diese sind nicht nur optisch unansehnlich, sondern führen auch zu einer Entfestigung des Steinmaterials.

Die Steinverformungen sind mit ca. 2-2,5 cm Durchbiegungen erkennbar.
